LPガス用高圧ホースの点検等の実施について

LPガス用高圧ホースの点検等の実施について（依頼）

LPガス用高圧ホース点検ご協力をお願い

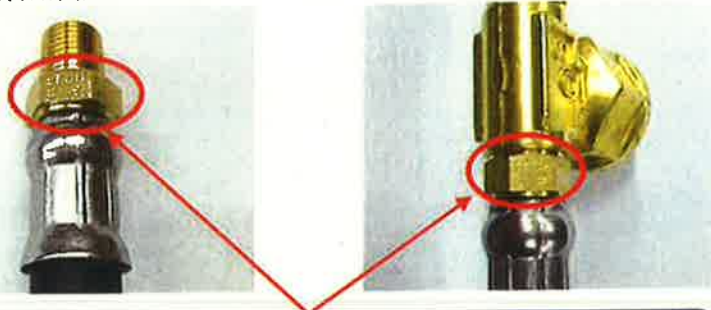
【 集合用高圧ホース 】

【 連結用高圧ホース 】

ホース口にロット番号が打刻されています。

上部4ケタの製造年月が、「1603」～「1708」の物が対象製品です。

なお、日豊製は下部右端の記号が「モ」です。

ホース外筒の挿入確認穴からホース本体が見えれば、製品に問題はございません。

万が一確認穴がゴムホースで塞がっておらず、穴が開いた状態の場合は、挿入不足ですので至急ご連絡ください。
