富士工器(株)製LPガス供給設備の集合装置における不具合品の  
交換及び液石法施行規則不適合の注意喚起について(お願い)

富士工器株式会社製 LP ガス供給設備の簡易型集合装置（4 本立）  
における不具合発生の可能性について（注意喚起）

## LPガス供給設備の集合装置からのLPガス漏洩事故について（注意喚起）

## 簡易型集合装置 HE4-8T/10T対象交換品

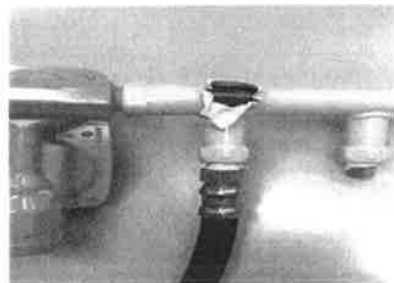
破裂音のような音がしたため、LPポンベを確認したところ、集合装置の予備のポンベ側接続部の被覆が破れており、異臭がした。

調査したところ、当該集合装置の接続箇所から漏洩したガスが被覆内にたまり破裂したものと推定された。

また、当該集合装置は、製造段階において生じた不具合の処置に際し、気密試験の検査済品の中に未検査品が含まれて出荷されたことが判明した。

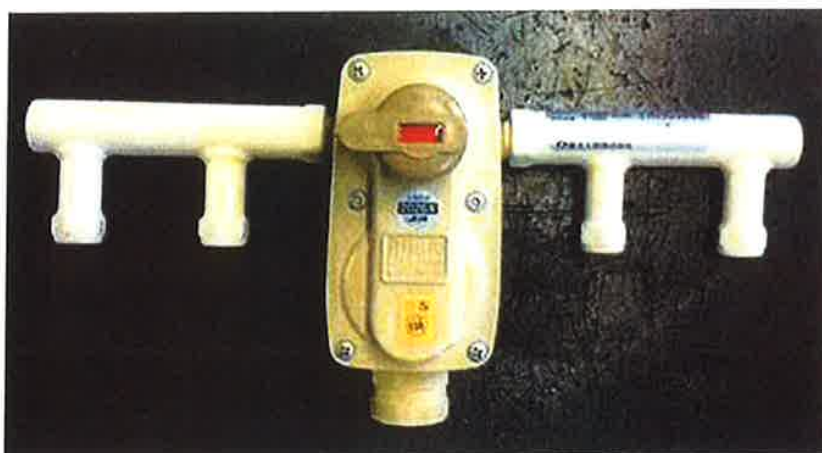
簡易型集合装置の外観

①調整器のロット番号および簡易型集合装置（簡易ヘッダー）のロット番号を確認して下さい。

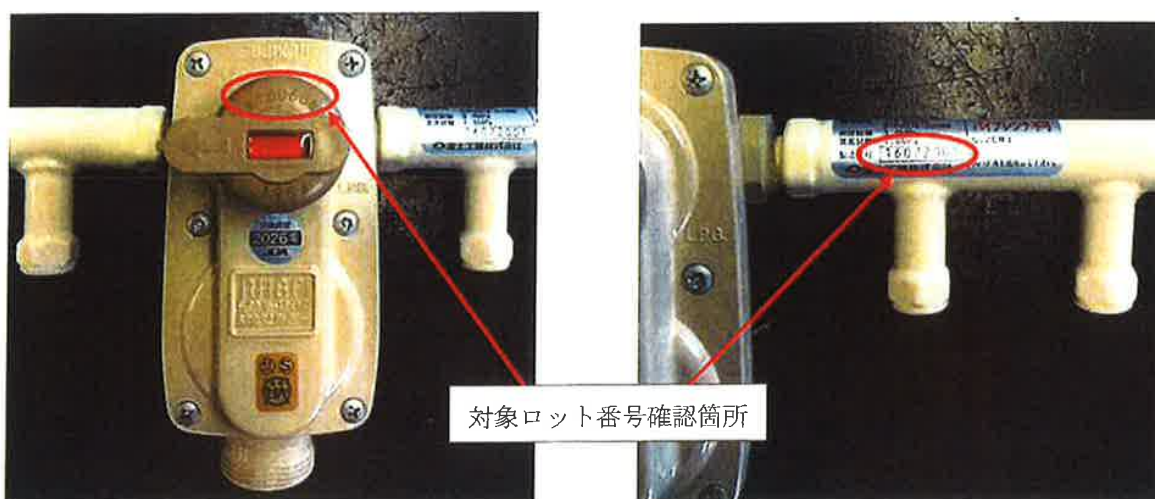
対象ロット番号確認箇所

②簡易型集合装置（簡易ヘッダー）の対象ロット番号は以下の通りです。

- ・15102001
- ・15112001
